2026年3月实验室专项（电气、消防）安全检查

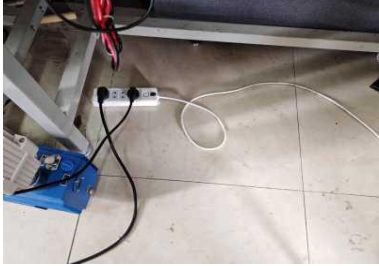
<p>插线板置地</p>
<p>工业与装备技术研究院（历史） （斛兵楼 403）</p>	<p>胡颖</p>

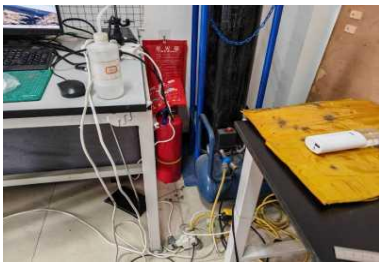
<p>灭火器材摆放位置不合理</p>
<p>工业与装备技术研究院（历史） （斛兵楼 202）</p>	<p>陈星</p>

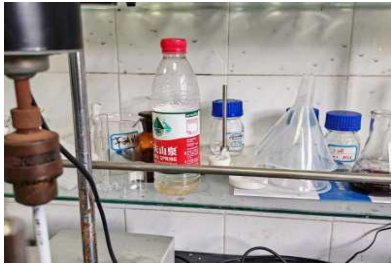
<p>用矿泉水瓶承装试剂</p>
<p>机械工程学院 （机械楼 115 西）</p>	<p>徐东镇</p>

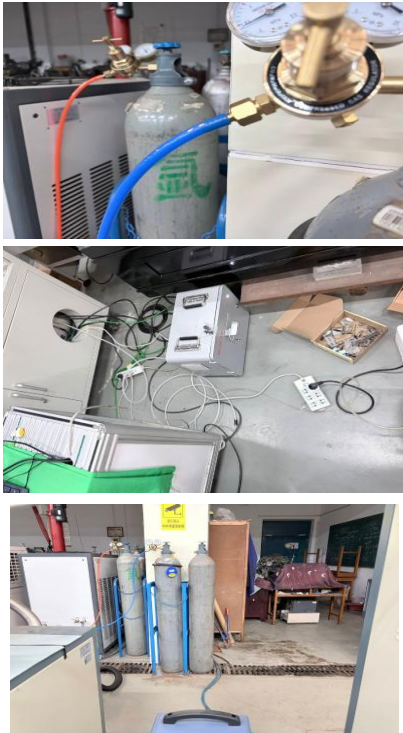
<p>接线板置地且串联；气体钢瓶未固定；气体管道连接不紧密</p>

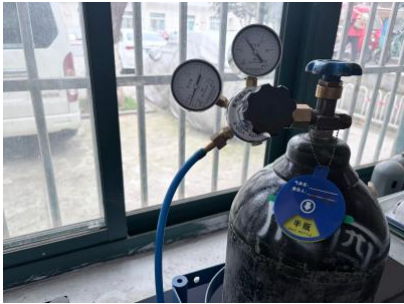
<p>气瓶管道连接不紧密</p>

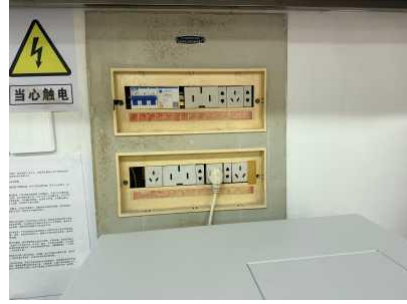
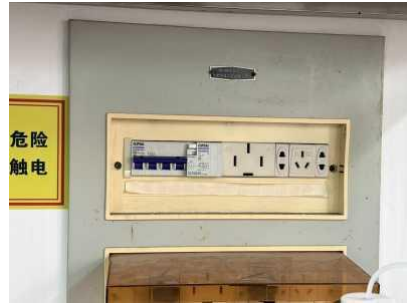
化学与化工学院
(升华楼 323)

配电箱没有盖板
