2026年4月实验室隐患整改

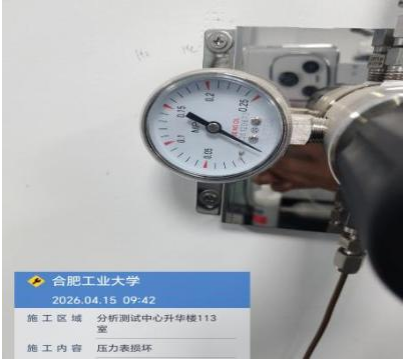
<p>合肥工业大学 2026.04.15 09:42 施工区域 分析测试中心升华楼113室 施工内容 压力表损坏</p> <p style="text-align: center;">压力表损坏</p>	已整改	    <p style="text-align: center;">已更换压力表</p>
分析测试中心 (升华楼 225)	肖容松	  <p>合肥工业大学 2026.04.15 08:59 施工区域 分析测试中心升华楼225室 施工内容 压力表损坏</p> <p style="text-align: center;">压力表损坏</p>	已整改	  <p style="text-align: center;">已更换压力表</p>
材料科学与工程学院 (材料楼 808)	陈翌庆	  <p>合肥工业大学 2026.04.14 08:54 施工区域 材料楼808室 施工内容 压力表损坏 施工地点 合肥市·合肥工业大学(屯溪路校区)</p> <p style="text-align: center;">压力表损坏</p>	已整改
