2026年4月实验室专项（钢瓶及气路）安全检查

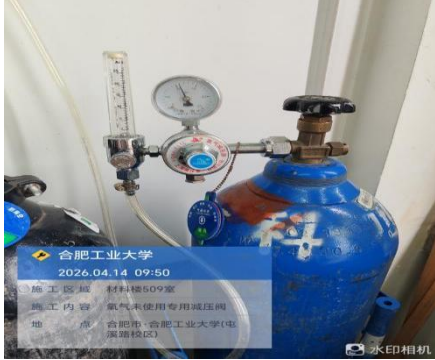
<p style="text-align: center;">氧气钢瓶未使用专用仪表阀件</p>
