# 2025 年 10 月实验室安全检查

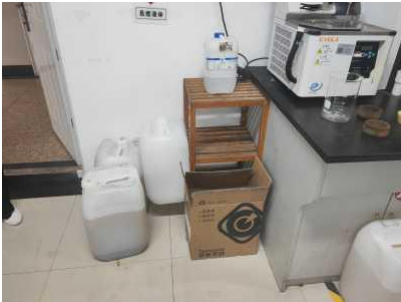
| 地点 | 负责人 | 隐患描述 |
|---|---|---|
| 化学与化工学院<br>(升华楼 705 西) | 李明明 | <p>废液桶无防渗漏托盘，电器旁边有易燃物</p> |

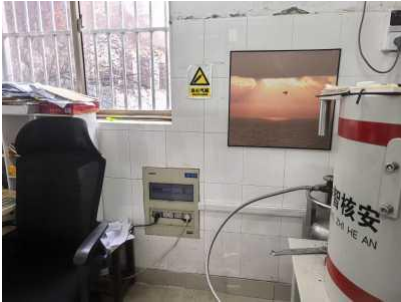
| 地点 | 负责人 | 隐患描述 |
|---|---|---|
| 资源与环境工程学院<br>(纬地楼北附楼附 101 内) | 徐利强 | <p>液氮旁边有办公区</p> |

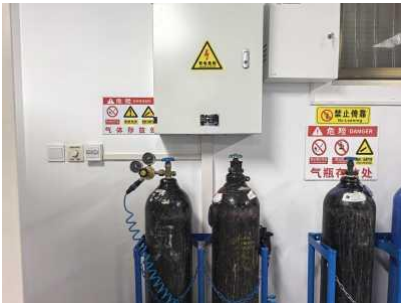
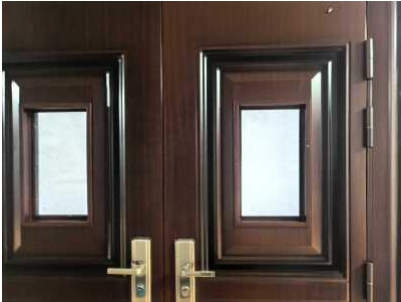
| 地点 | 负责人 | 隐患描述 |
|---|---|---|
| 仪器科学与光电工程学院<br>(逸夫科教楼 1307) | 胡雪峰 | <p>安全窗被阻挡（共性问题）且钢气瓶放置在配电箱下面</p> |

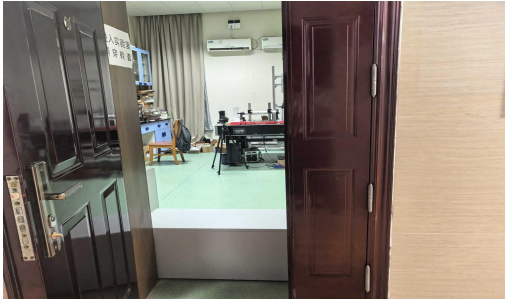
| <p>仪器科学与光电工程学院<br/>(科技楼 115-117)</p> | <p>张腾达</p> | <p>实验室门被阻挡</p> |

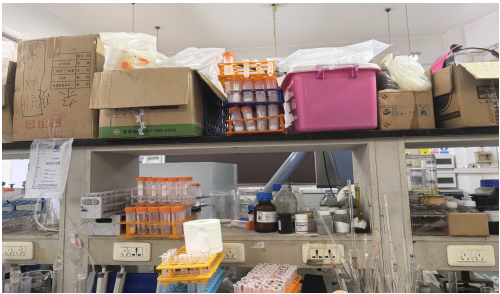
| <p>资源与环境工程学院<br/>(纬地楼 主 111)</p> | <p>周跃飞</p> | <p>实验室杂乱且试剂瓶摆放在柜顶</p> |

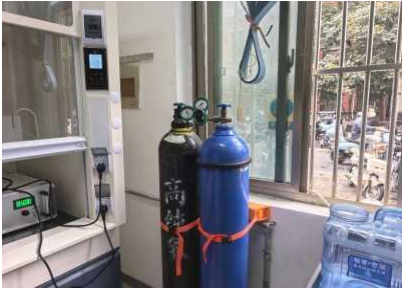
| <p>土木与水利工程学院<br/>(土木楼 105)</p> | <p>王文静</p> | <p>钢气瓶没有状态标识</p> |

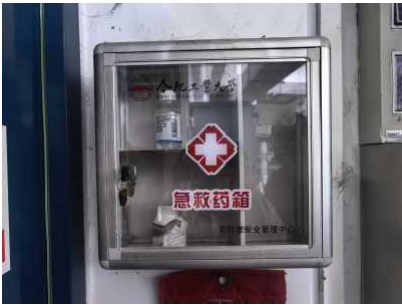
| <p>土木与水利工程学院<br/>(土木楼 106)</p> | <p>王文静</p> | <p>急救药箱里药品没有及时补充</p> |

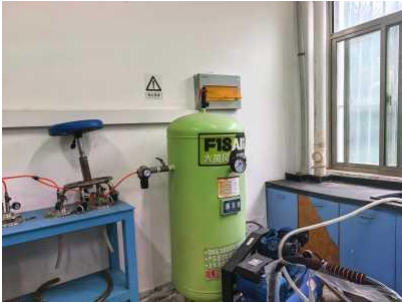
| <p>土木与水利工程学院<br/>(土木楼 108)</p> | <p>王文静</p> | <p>气罐放在配电箱旁边，配电箱被遮挡</p> |

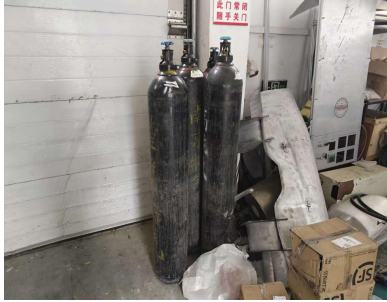
| <p>汽车与交通工程学院<br/>(汽车环保技术研究所 103)</p> | <p>蓝松</p> | <p>钢气瓶未固定</p> |

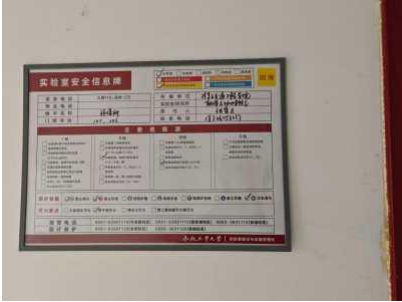
| <p>汽车与交通工程学院<br/>(汽车环保技术研究所 101)</p> | <p>张贤文</p> | <p>实验室安全信息牌上实验室等级信息不匹配</p> |

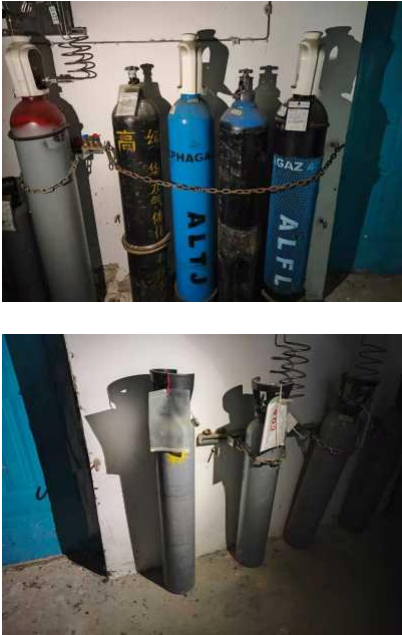
| <p>汽车与交通工程学院<br/>(汽车环保技术研究所 104)</p> | <p>龚震</p> | <p>气体钢瓶未有效固定</p> |

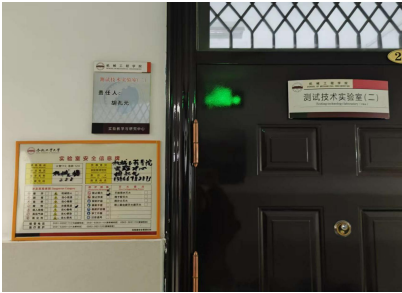
| <p>机械工程学院<br/>(机械楼 217、222)</p> | <p>胡孔元</p> | <p>实验室安全信息牌未更新</p> |

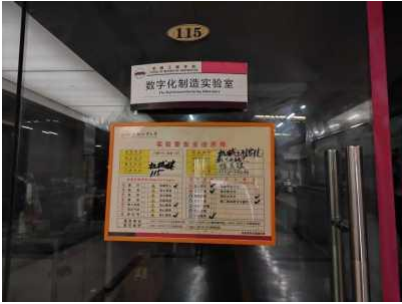
| <p>机械工程学院<br/>(机械楼 115 西)</p> | <p>徐东镇</p> | <p>实验室安全信息牌未更换</p> |

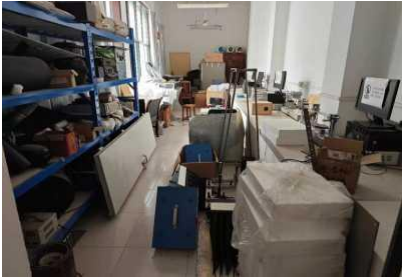
| <p>机械工程学院<br/>(机械楼 107)</p> | <p>毕传兴</p> | <p>垃圾未及时清理，环境卫生差</p> |

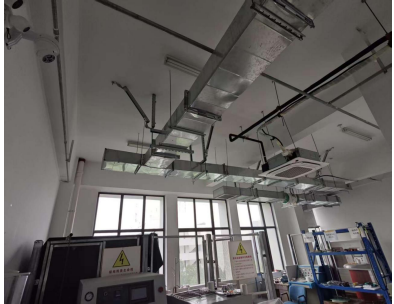
| <p>电气与自动化工程学院<br/>(高压楼 715)</p> | <p>还献华</p> | <p>未对角布置摄像头</p> |

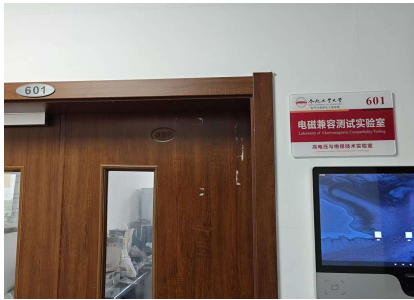
| <p>电气与自动化工程学院<br/>(高压楼 601)</p> | <p>李科杰</p> | <p>未安装实验室安全信息牌</p> |

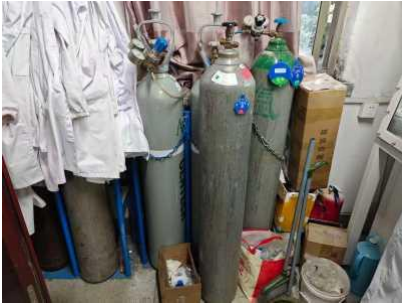
| <p>材料科学与工程学院<br/>(材料楼 S3(1))</p> | <p>王岩</p> | <p>钢气瓶未有效固定</p> |

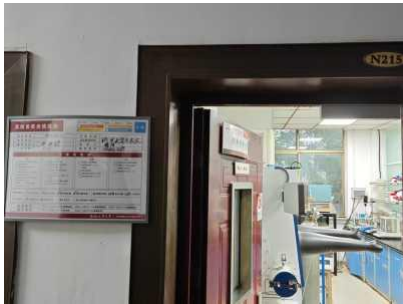
| 材料科学与工程学院<br>(材料楼 N215) | 蒋阳 | <p>实验室安全信息牌上信息不完整</p> |

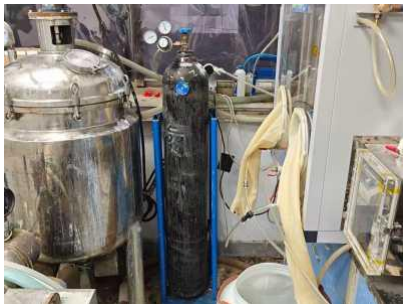
| 材料科学与工程学院<br>(材料楼 N215) | 蒋阳 | <p>钢气瓶未有效固定</p> |

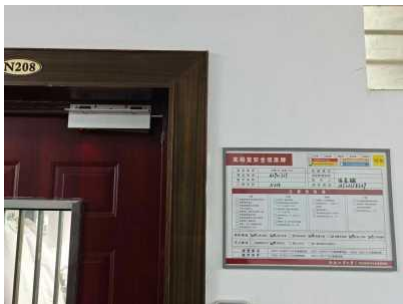
| 材料科学与工程学院<br>(材料楼 N208) | 徐晨曦 | <p>实验室安全信息牌上信息不完整</p> |

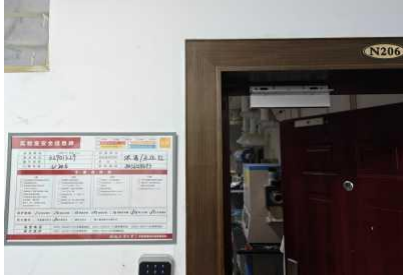
| 材料科学与工程学院<br>(材料楼 N206) | 洪涛 | <p>实验室安全信息牌上信息不完整</p> |

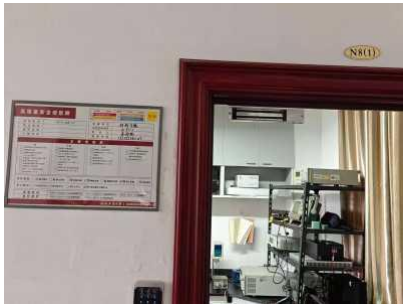
| 材料科学与工程学院<br>(材料楼 N8(1)) | 苏海林 | <p>实验室安全信息牌上信息不完整</p> |

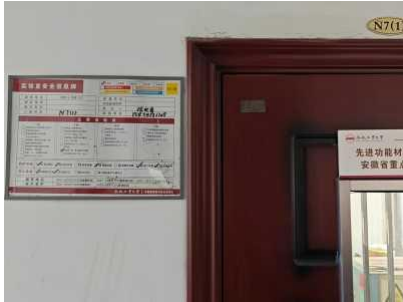
| 材料科学与工程学院<br>(材料楼 N7(1)) | 徐光青 | <p>实验室安全信息牌上等级信息不匹配</p> |

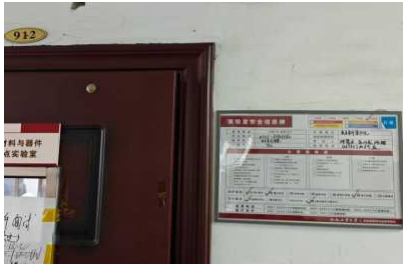
| 材料科学与工程学院<br>(材料楼 912) | 陈超 | <p>实验室安全信息牌上信息不完整</p> |

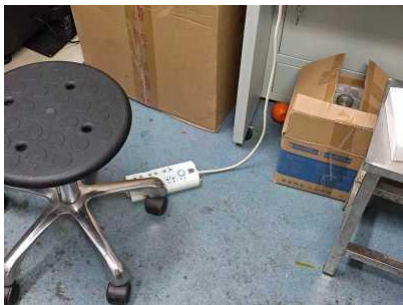
| 材料科学与工程学院<br>(材料楼 912) | 陈超 | <p>插排直接置于地面</p> |

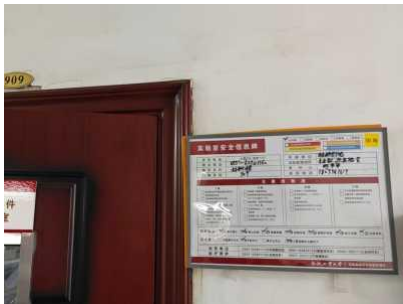
| 材料科学与工程学院<br>(材料楼 909) | 刘节华 | <p>实验室安全信息牌上信息不完整</p> |

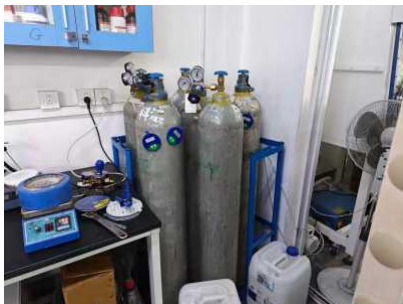
| 材料科学与工程学院<br>(材料楼 905) | 项宏发 | <p>钢气瓶未有效固定</p> |

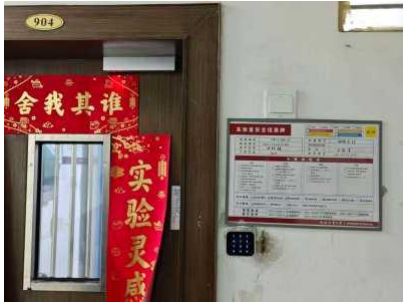
| 材料科学与工程学院<br>(材料楼 904) | 冯绪勇 | <p>实验室安全信息牌上信息不完整</p> |

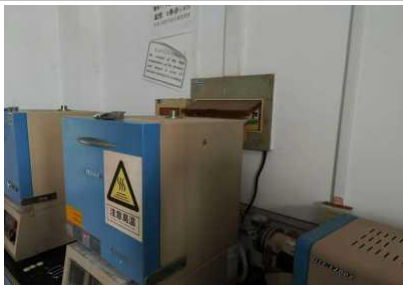
| 材料科学与工程学院<br>(材料楼 811) | 张发宝 | <p>高温设备距离电表箱过近</p> |

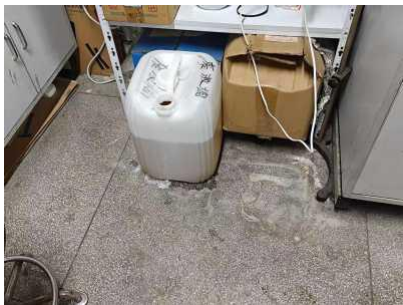
| 材料科学与工程学院<br>(材料楼 810) | 张发宝 | <p>废弃物暂存区无标识，废液无防渗漏托盘</p> |

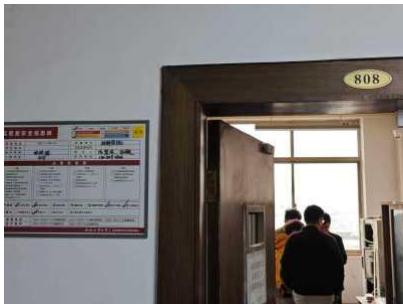
| 材料科学与工程学院<br>(材料楼 808) | 陈翌庆 | <p>实验室安全信息牌上信息不完整</p> |

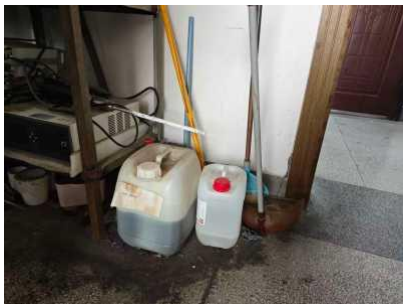
| 材料科学与工程学院<br>(材料楼 808) | 陈翌庆 | <p>废弃物暂存区无标识，废液无防渗漏托盘</p> |

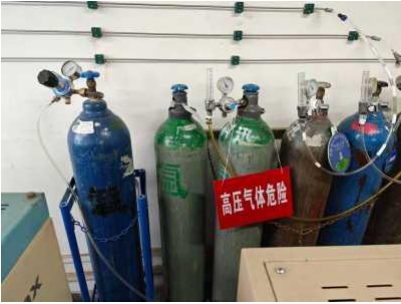
| 材料科学与工程学院<br>(材料楼 710) | 徐光青 | <p>钢气瓶未有效固定</p> |

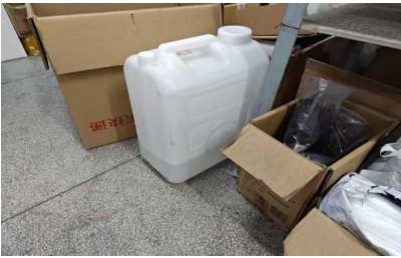
| 材料科学与工程学院<br>(材料楼 701) | 张真 | <p>液体无标签</p> |

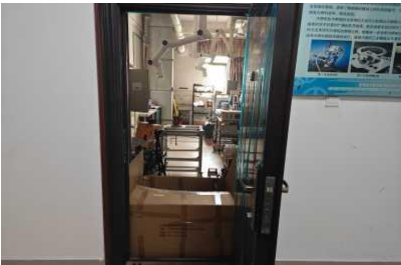
| 汽车与交通工程学院<br>(热动楼 205) | 邱亮 | <p>安全通道门口堵塞</p> |

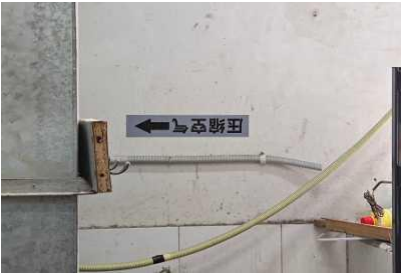
| 汽车与交通工程学院<br>(热动楼 205) | 邱亮 | <p>指示标识张贴不规范</p> |

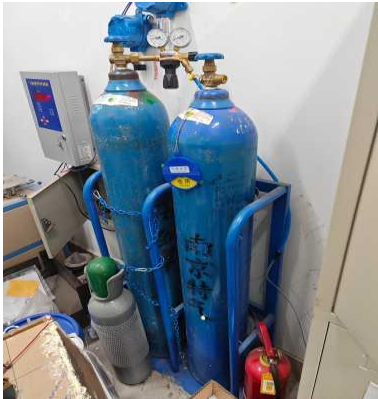
| 汽车与交通工程学院<br>(热动楼 205) | 邱亮 | <p>钢气瓶未有效固定</p> |

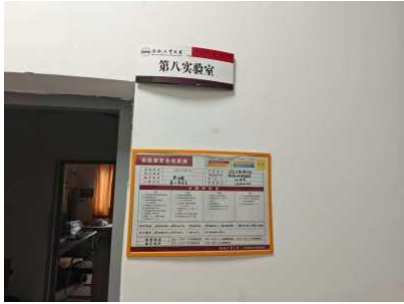
| <p>汽车与交通工程学院<br/>(热动楼 108)</p> | <p>汪陈芳</p> | <p>实验室安全信息牌上信息不完整</p> |

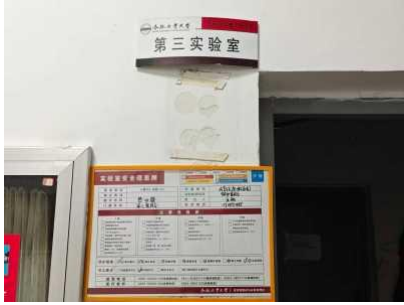
| <p>汽车与交通工程学院<br/>(热动楼 103)</p> | <p>王丽</p> | <p>信息牌上信息不完整</p> |

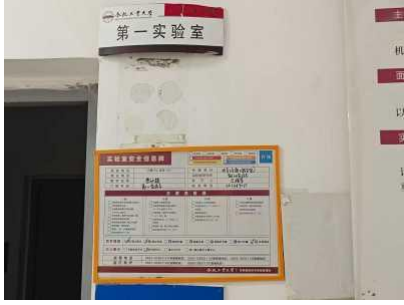
| <p>汽车与交通工程学院<br/>(热动楼 101)</p> | <p>卫将军</p> | <p>实验室信息牌不完整</p> |

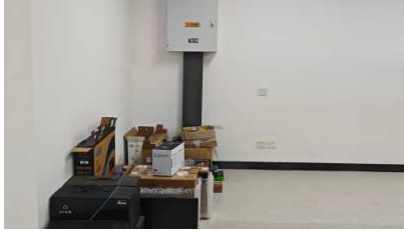
| <p>汽车与交通工程学院<br/>(三立苑 215)</p> | <p>夏光</p> | <p>电箱下堆放易燃物；安全通道门堵塞</p> |
