## 2021 年 12 月安全隐患整改情况

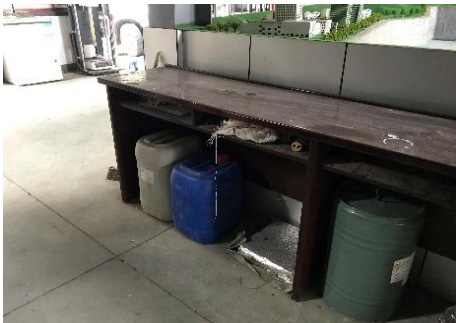
| 单位<br>(地点) | 负责人 | 隐患描述 | 整改<br>结果 | 整改结果 |
|---|---|---|---|---|
| 土木与水利工程学院<br>土木楼东侧大厅 | 曹广学 | <p>废液桶未张贴废液标签</p> | 已整改 | <p>两个废液桶已被厂家运回，均已按照标准操作处理。</p> |

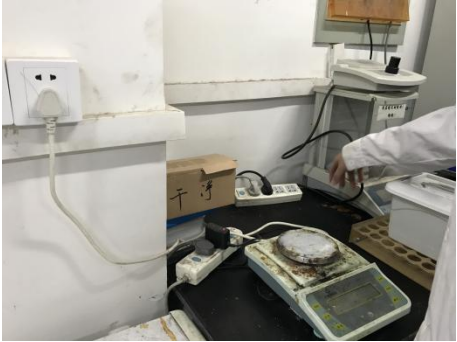
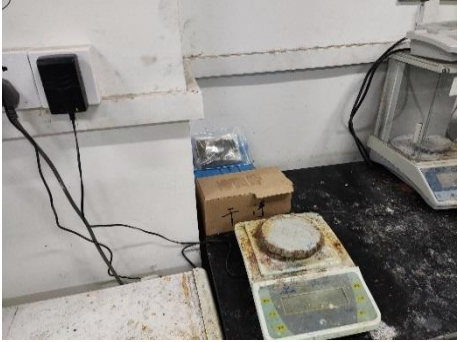
| <p>土木与水利工程学院<br/>土木楼 106</p> | <p>龚淼</p> | <p>电源线连接不规范</p> | <p>已整改</p> | <p>插线板已整改</p> |

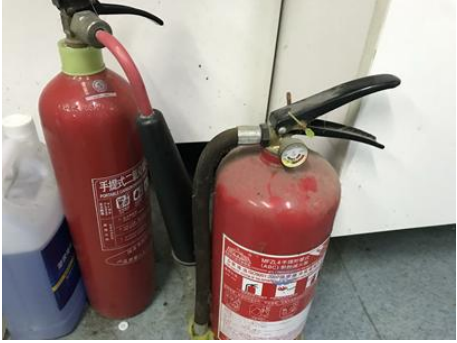
| <p>电气与自动化工程学院<br/>电学平房</p> | <p>周儒</p> | <p>灭火器压力不够，需要更换</p> | | <p>已更换保质期内的二氧化碳灭火器，<br/>联系保卫处现场勘查，明确符合规范</p> |

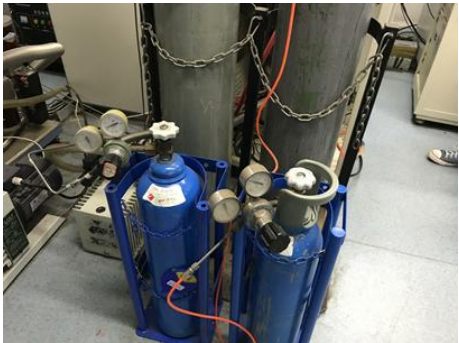
| <p>电气与自动化工程学院电学平房</p> | <p>周儒</p> | <div data-bbox="748 256 1205 600" data-label="Image"></div> <p>实验室内大型设备较多，空间密闭，且有氧气和氩气瓶，需要按要求安装氧气浓度报警器</p> |

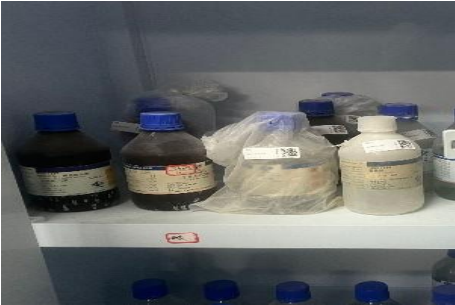
| | | | | <p>已按要求重新存储丙酮、氢氟酸等化学品，丙酮放置于有毒有害药品柜、氢氟酸放置于酸碱柜。</p> |

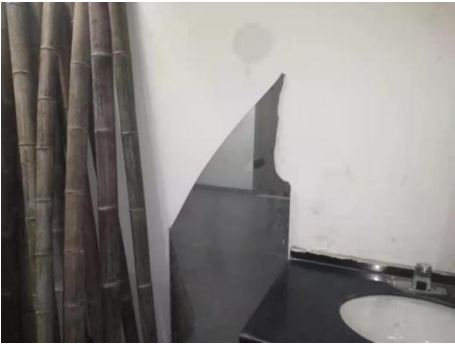
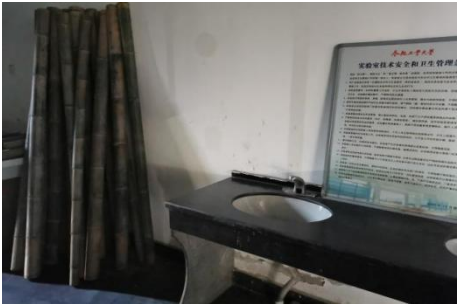
| 建筑与艺术学院<br>001 室<br>建筑模型实验室 | 翁欣然 | <p>破损的玻璃镜面应及时运走处理</p> | 已<br>整<br>改 | <p>破损玻璃镜面已运走</p> |

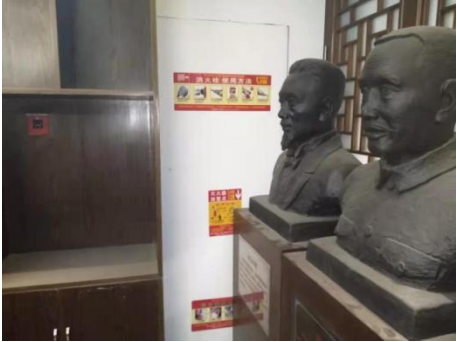
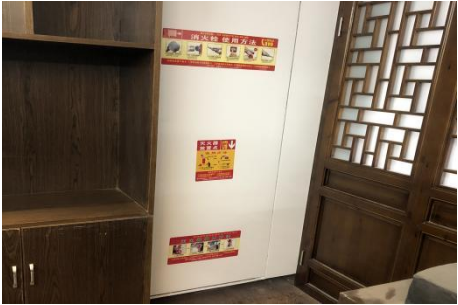
| <p>建筑与艺术学院<br/>015 室<br/>雕塑实验室</p> | <p>陈贤</p> | <p>消防灭火装置被阻挡</p> | <p>已整<br/>改</p> | <p>挡住灭火装置的雕塑<br/>已移走</p> |

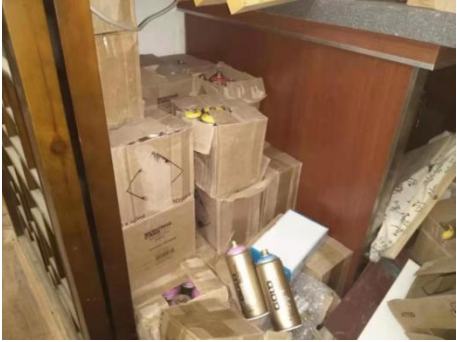
| <p>建筑与艺术学院<br/>015 室<br/>雕塑实验室</p> | <p>陈贤</p> | <p>油漆喷料与大量易燃的纸箱、木料集中堆放</p> | <p>已整<br/>改</p> | |

| | | | | <p>已将易燃物品清理，<br/>并将储藏室整理干净</p> |

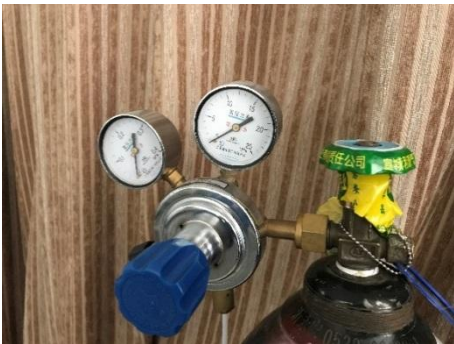
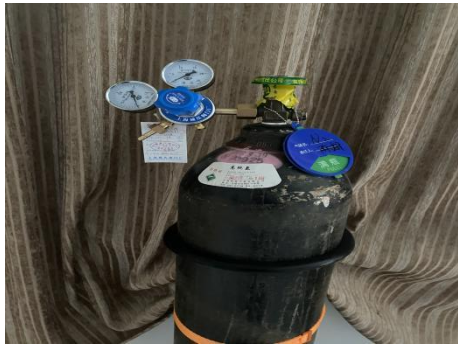
| 材料科学<br>与工程学院宣城校区<br>材料工程系综合实验<br>楼— 107 室 | 陈妍 | <p>氧气安全阀不宜用于其他气瓶</p> | 已<br>整<br>改 | <p>已拆除，已换专用气<br/>阀</p> |

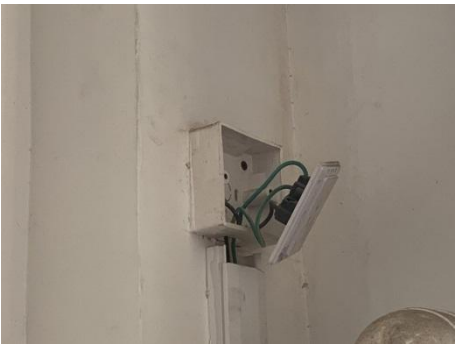
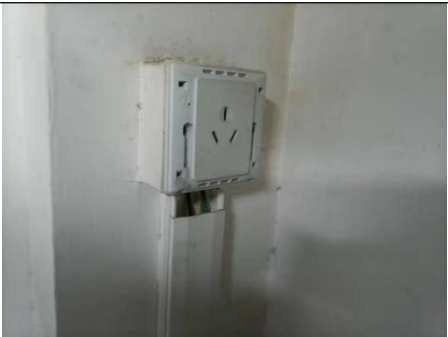
| 材料科学与工程学院<br>(材料楼 902) | 杜晓东 | <p>电源插座裸露</p> | 已<br>整<br>改 | <p>已维修</p> |

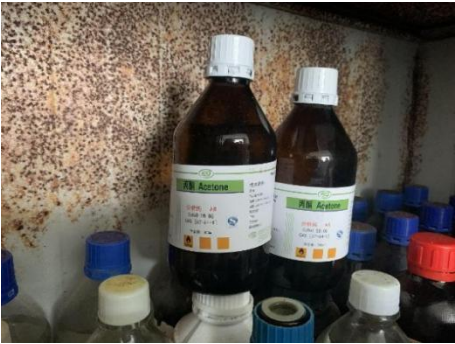
| 材料科学与工程学院<br>(材料楼 902) | 杜晓东 | <p>管制类化学试剂(丙酮)存放不符合规范要求</p> | 已<br>整<br>改 | <p>已按照要求使用专用<br/>柜双锁管理</p> |

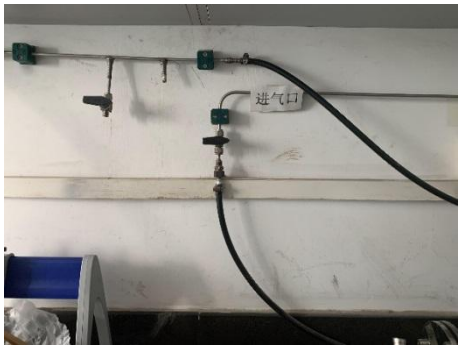
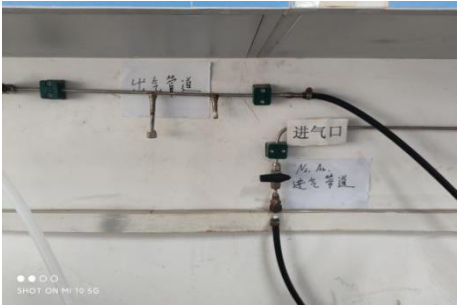
| 材料科学与工程学院<br>(材料楼 907) | 项宏发 | <p>气体管路无标识</p> | 已<br>整<br>改 | <p>已标识</p> |

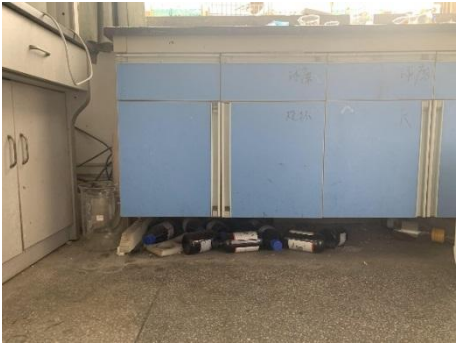
| 材料科学与工程学院<br>(材料楼 907) | 项宏发 | <p>化学试剂空瓶存放不符合规范要求</p> | 已<br>整<br>改 | <p>化学试剂空瓶已清理</p> |

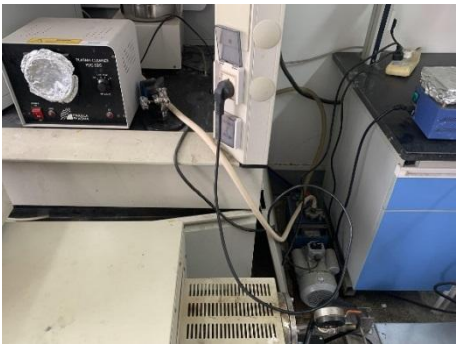
| 材料科学与工程学院<br>(材料楼 912 室) | 刘节华 | <p>大功率设备从通风橱插座取电</p> | 已<br>整<br>改 | <p>已整改，并禁止大功率设备从通风橱插座取电</p> |

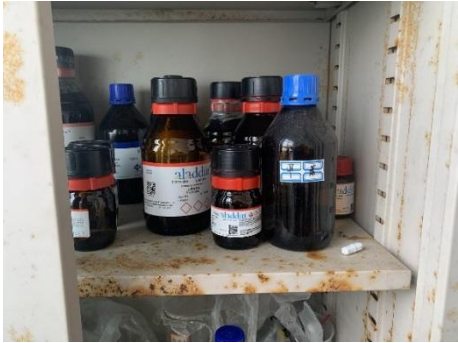
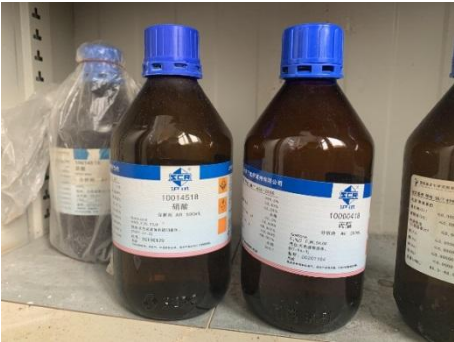
| | | 普通文件柜存放管控类化学试剂（丙酮、硝酸等） | | |

| 材料科学与工程学院<br>(材料楼 808 室) | 石敏 | <p></p> | 已<br>整<br>改 | <p>已放入专用柜</p> |

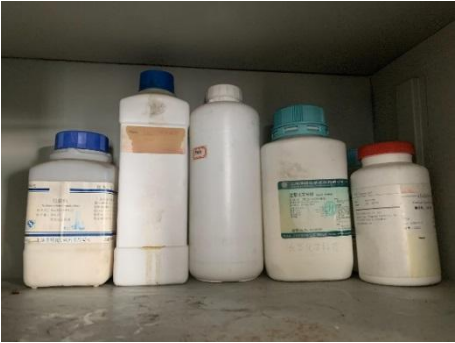
| | | 普通文件柜存放管控类化学试剂(过氧化苯甲酰) | | |

| 材料科学与工程学院（材料楼 811 室） | 王雷<br>张发宝 | | 已<br>整<br>改 | <p>过氧化苯甲酰存量少，现已消耗完毕，以后按规定储存</p> |

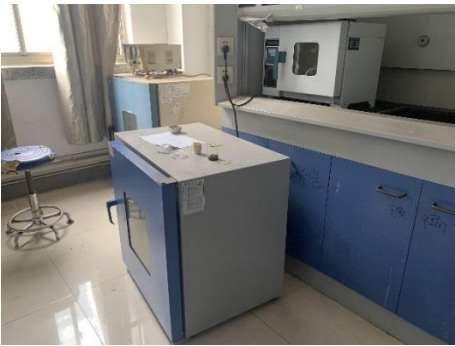
| <p>材料科学与工程学院<br/>(材料楼 811 室)</p> | <p>王雷<br/>张发宝</p> | <p>大功率设备从通风橱插座取电</p> | <p>已<br/>整<br/>改</p> | <p>已整改，并禁止大功率设备从通风橱插座取电</p> |

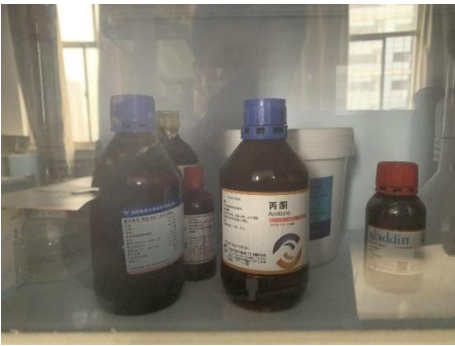
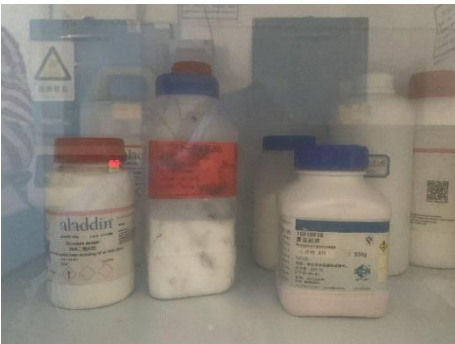
| | | <p>PP 防腐柜存放管制类化学品（丙酮、重铬酸钾）</p> | | |

| <p>材料科学与工程学院<br/>(材料楼 811 室)</p> | <p>王雷<br/>张发宝</p> | | <p>已<br/>整<br/>改</p> | <p>已放入专用柜双锁管理</p> |

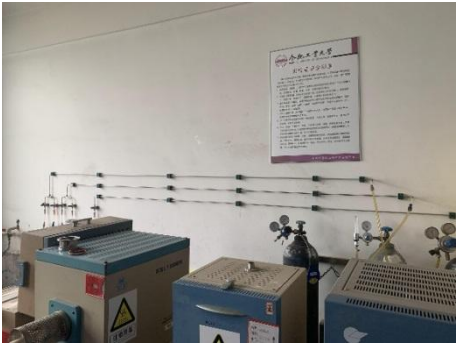
| 材料科学与工程学院<br>（材料楼 710 室） | 徐光青 | <p>气体管路无标识</p> | 已<br>整<br>改 | <p>已标识</p> |

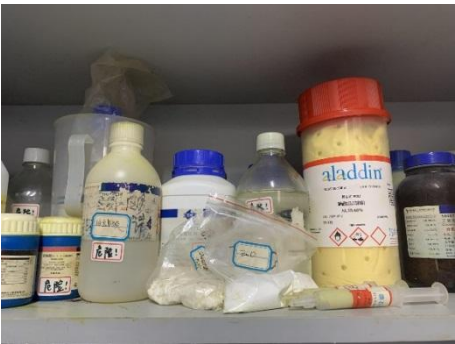
| 材料科学与工程学院<br>(材料楼 S302 室) | 咎祥 | <p>危化品试剂存放不符合规范要求（苦味酸、氢氟酸、硝酸）</p> | 已<br>整<br>改 | <p>已将危险试剂放入专用柜</p> |

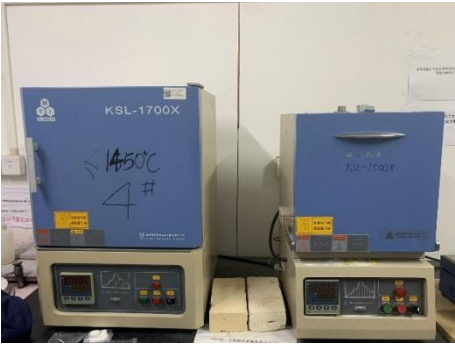
| 材料科学与工程学院<br>(材料楼 S302 室) | 咎祥 | <p>高温设备缺少警示标识</p> | 已<br>整<br>改 | <p>已增加危险标识</p> |

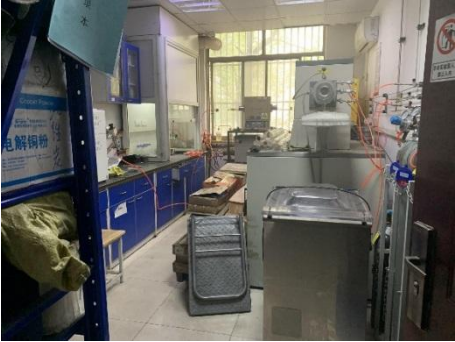
| 材料科学与工程学院<br>(材料楼 N213 室) | 蒋阳 | <p>实验室堆放大量物品，空间狭窄</p> | 已<br>整<br>改 | <p>物品已清理</p> |

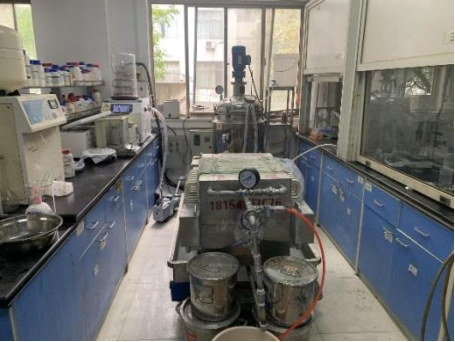
| 材料科学与工程学院<br>(材料楼 N215 室) | 蒋阳 | <p>实验室存放大量设备，空间狭窄</p> | 整<br>改<br>中 | <p>已清理，待项目结束后拆除</p> |

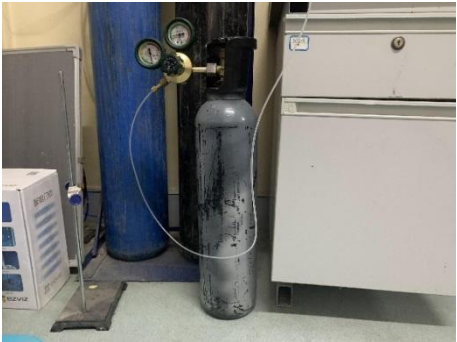
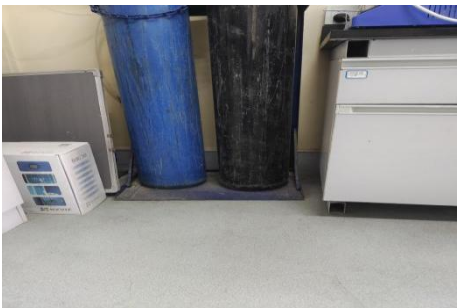
| 材料科学与工程学院<br>(材料楼 N2 (4) 室) | 张勇 | <p>气体钢瓶未固定</p> | 已<br>整<br>改 | <p>钢瓶为其他课题组，<br/>已移走</p> |

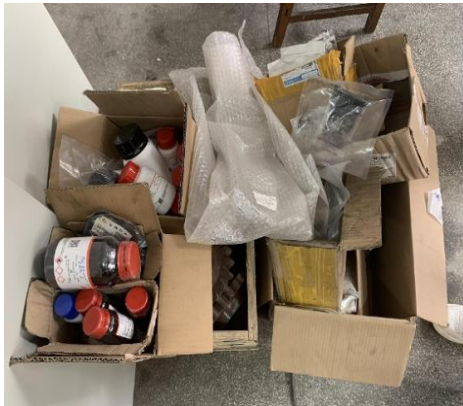
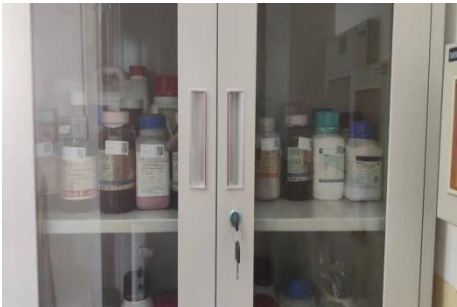
| 材料科学与工程学院<br>(材料楼 S2 (4) 室) | 刘宁 | <p>化学品存放不符合规范要求</p> | 已<br>整<br>改 | <p>化学品已按照要求入<br/>柜</p> |

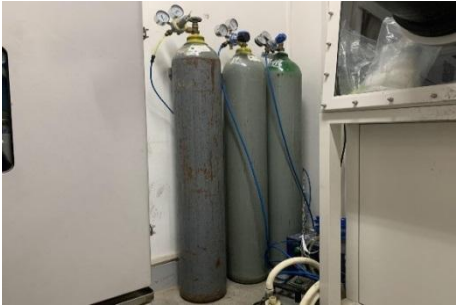
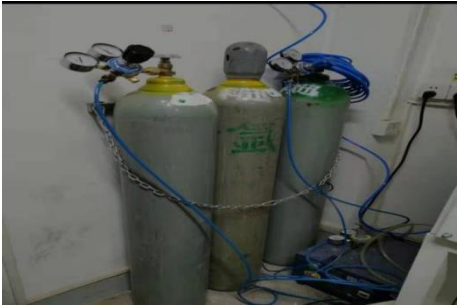
| 材料科学与工程学院<br>(材料楼 S202 室) | 项宏发 | <p>气体钢瓶未固定</p> | 已<br>整<br>改 | <p>钢瓶已固定</p> |

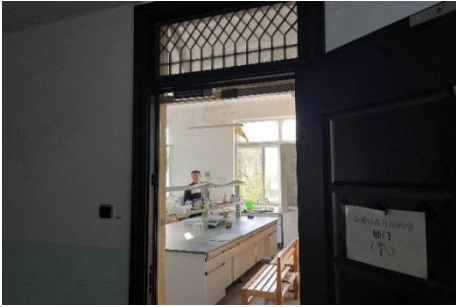
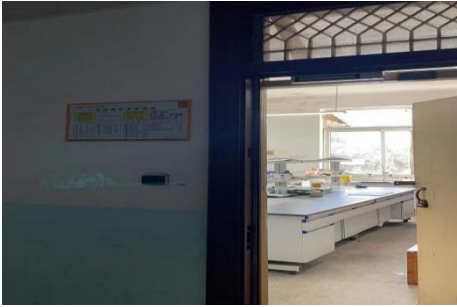
| 材料科学与工程学院<br>(西教学楼 405 室) | 李先芬 | <p>实验室未张贴安全信息牌</p> | 已<br>整<br>改 | <p>已张贴安全信息牌</p> |

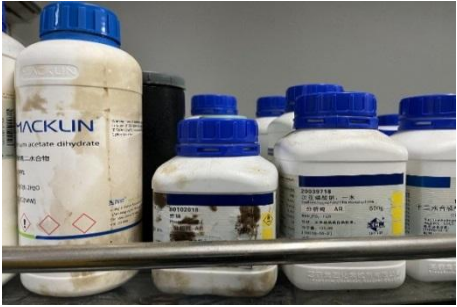
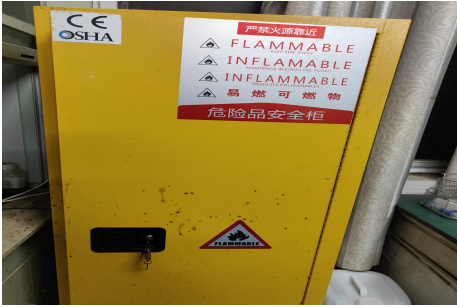
| 材料科学与工程学院<br>(西教学楼 404 室) | 王岩 | <p>甲类易燃化学品（赤磷）存放不符合规范要求</p> | 已<br>整<br>改 | <p>已按规定将危险化学品赤磷存放在试剂柜中，双锁双人管理。</p> |

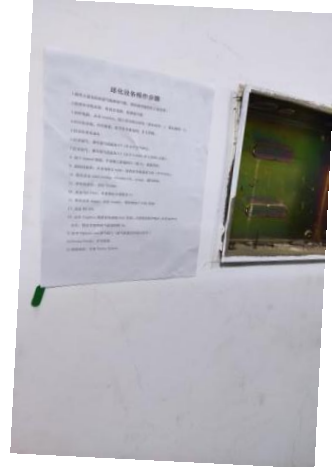
| 材料科学与工程学院<br>材料楼<br>先进功能材料<br>102 室 | 杨新宇 | <p>操作规程张贴位置太高</p> | 已<br>整<br>改 | <p>已在靠近设备处再次<br/>张贴</p> |

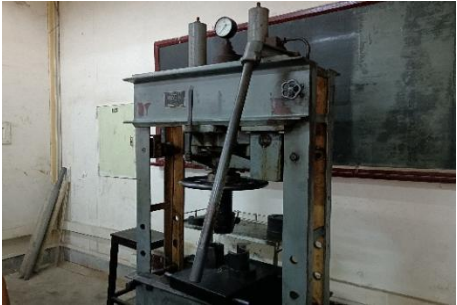
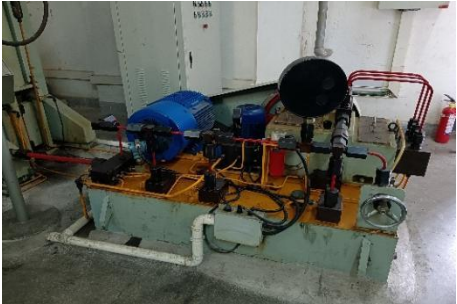
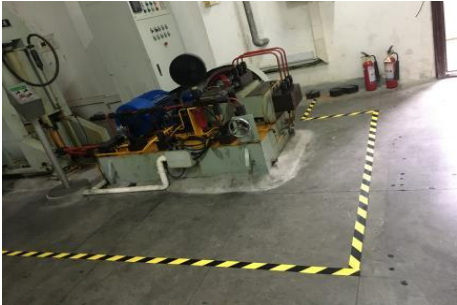
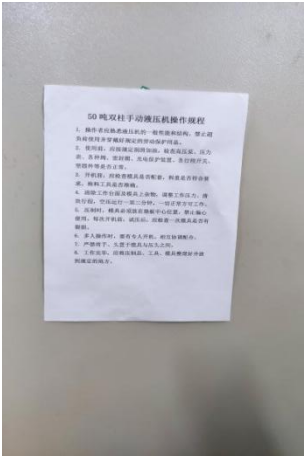
| <p>材料科学与工程学院<br/>材料楼<br/>工程中心<br/>N1(4)</p> | <p>夏永红</p> | <div data-bbox="750 256 1205 561"></div> <div data-bbox="750 590 1205 895"></div> <p>仪器缺少操作规程，空压机没校准临界线</p> | <p>已<br/>整<br/>改</p> | <div data-bbox="1456 256 1910 561"></div> <p>安全界限已做好。</p> <div data-bbox="1456 620 1758 1077"></div> <p>操作规程已做好</p> |

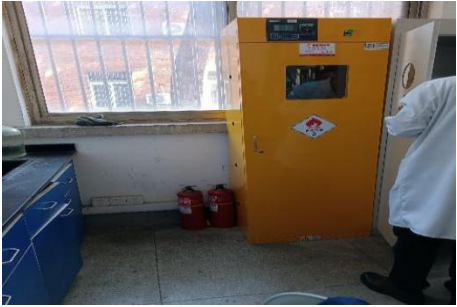
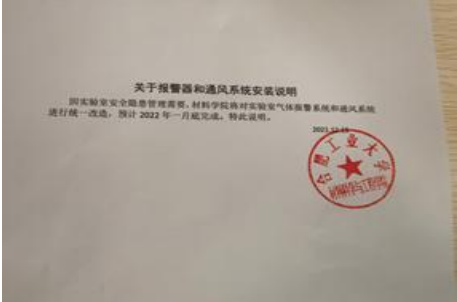
| <p>材料科学与工程学院<br/>材料楼<br/>真空烧结室<br/>N104</p> | <p>舒霞</p> | <p>气瓶柜未接外排风，未通电</p> | <p>整改中</p> | <p>外排风装置整改报学院统一处理。</p> |

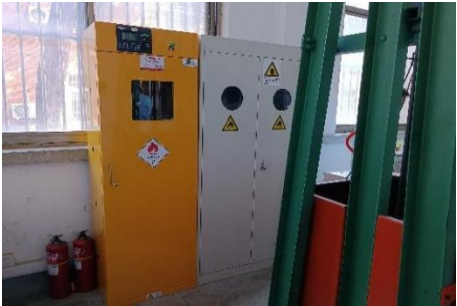
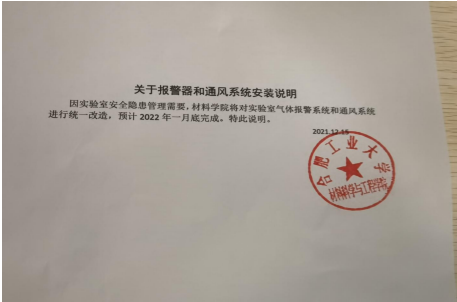
| <p>材料科学与工程学院<br/>材料楼<br/>真空烧结室<br/>N104</p> | <p>舒霞</p> | <p>气体无泄漏报警装置</p> | <p>整改中</p> | <p>气瓶已搬走，外排风装置整改报学院统一处理。</p> |

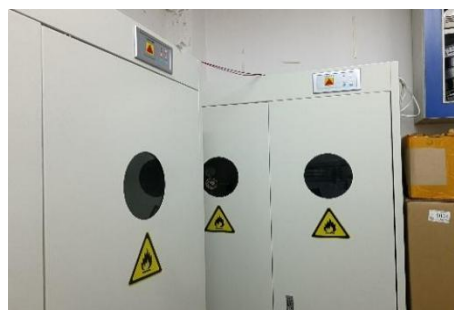
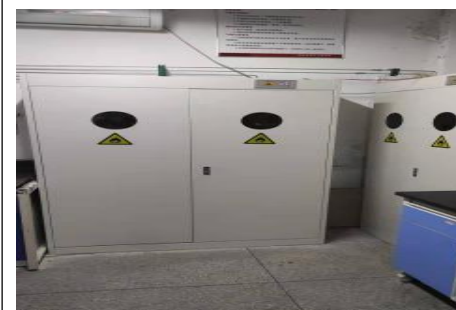
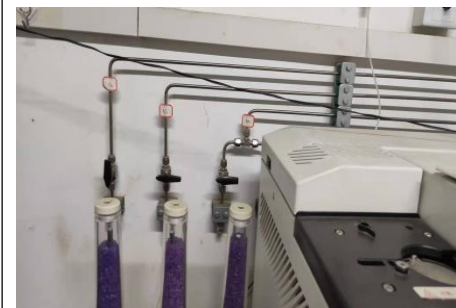
材料科学与工程学院  
材料楼  
N201

无通排风、无气体浓度报警器

排风和气体浓度报警器学院规划统一安装

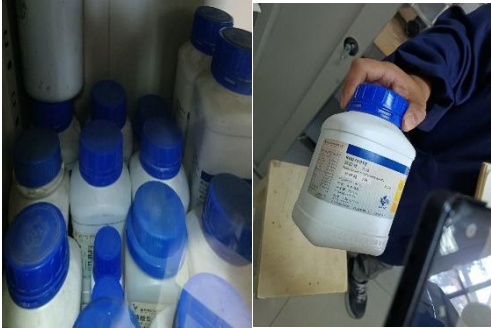
| <p>材料科学与工程学院<br/>材料楼<br/>压电陶瓷工艺室<br/>N210</p> | <p>付健</p> | <p>易制爆试剂硝酸铅等存放在普通试剂柜中</p> | <p>已<br/>整<br/>改</p> | <p>已将硝酸铅等易制爆试剂整理出来，实行双锁管理。</p> |

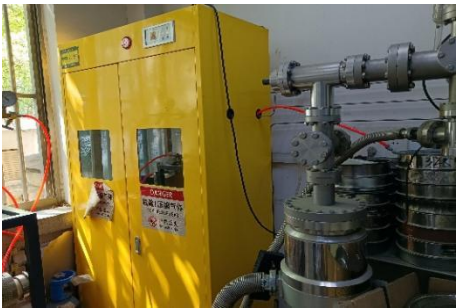
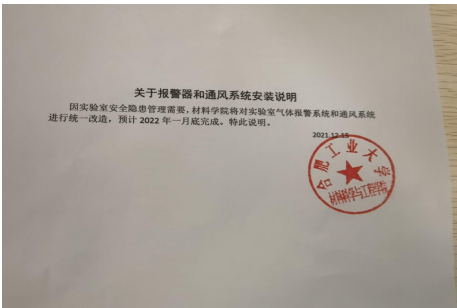
| <p>材料科学与工程学院<br/>材料楼<br/>N213</p> | <p>蒋阳</p> | <p>气瓶未接外排风</p> | <p>整改中</p> | <p>已初步处理，排风系统待学院统一规划处理。</p> |

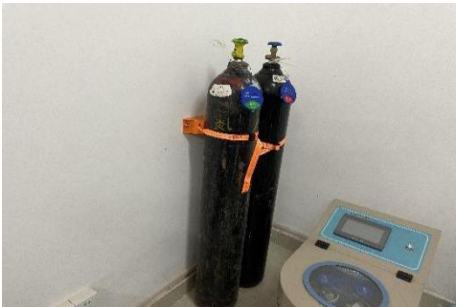
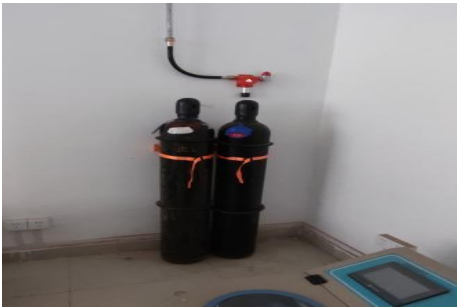
| <p>材料科学与工程学院<br/>宣城校区材料工程系<br/>化学与化工楼<br/>114 实验室</p> | <p>陈妍</p> | <p>钢瓶无防震圈，无安全帽</p> | <p>已整改</p> | <p>已安装防震圈和安全帽</p> |

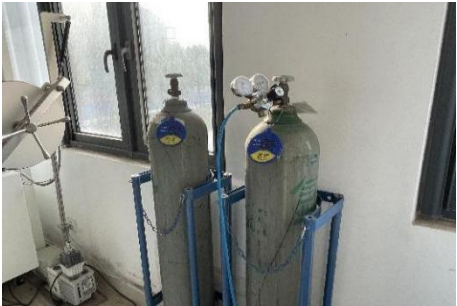
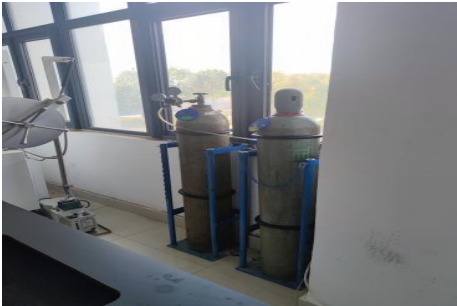
| <p>材料科学与工程学院<br/>宣城校区材料工程系<br/>化学与化工楼<br/>202 实验室</p> | <p>陈妍</p> | <p>钢瓶无防震圈，无安全帽</p> | <p>已<br/>整<br/>改</p> | <p>已安装防震圈和安全帽</p> |

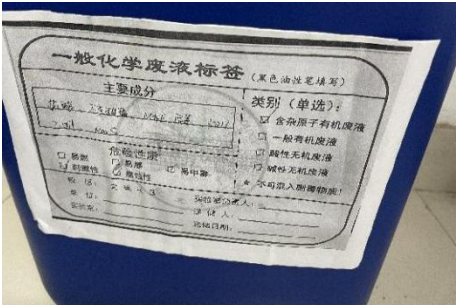
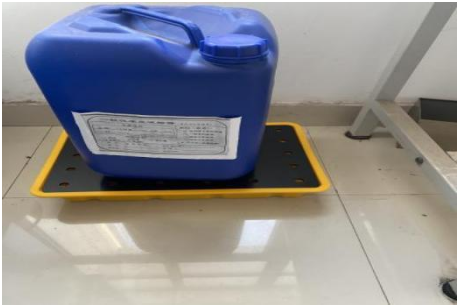
| <p>材料科学与工程学院<br/>宣城校区材料工程系<br/>化学与化工楼<br/>203 实验室</p> | <p>蔡婧、<br/>孙振杰</p> | <p>酸碱等废液混存在一个废液桶内（详见照片），无防漏液托盘</p> | <p>已<br/>整<br/>改</p> | <p>废液桶已配漏液托，废液桶已封存禁止使用，等待 2022 年 1 月份统一回收。</p> |

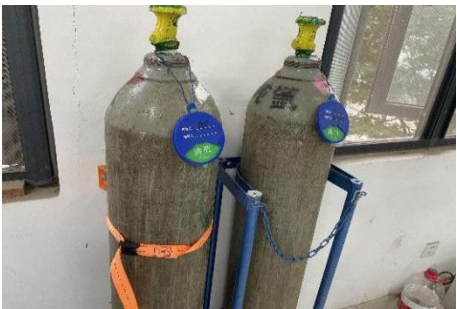
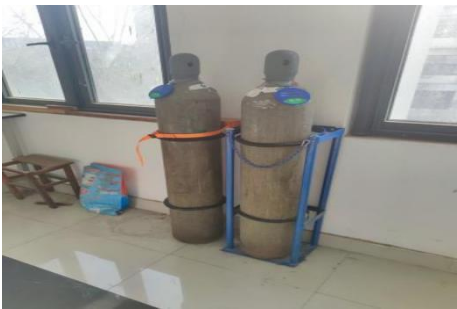
| 材料科学与工程学院<br>宣城校区材料工程系<br>化学与化工楼<br>203 实验室 | 蔡婧、<br>孙振杰 | <p>钢瓶无防震圈，无安全帽</p> | 已<br>整<br>改 | <p>已安装防震圈和安全<br/>帽</p> |

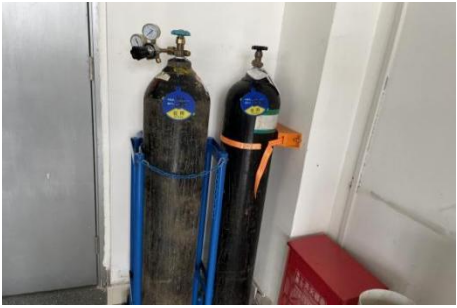
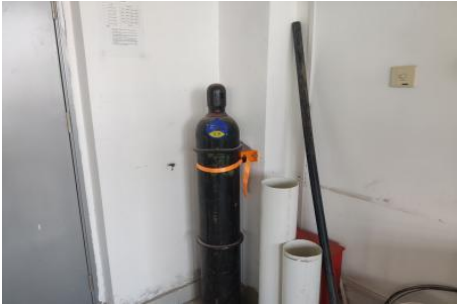
| 材料科学与工程学院<br>宣城校区材料工程系<br>化学与化工楼<br>208 实验室 | 汪嘉<br>恒、鲍<br>智勇 | <p>钢瓶无防震圈，无安全帽</p> | 已<br>整<br>改 | <p>已安装防震圈和安全<br/>帽</p> |

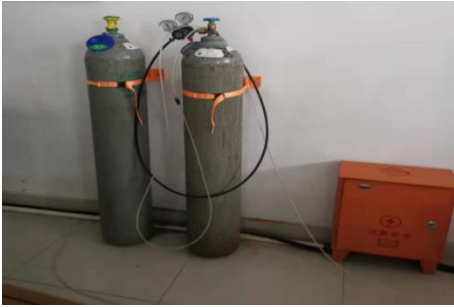
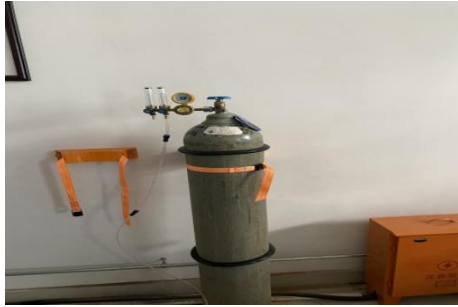
| 材料科学与工程学院<br>宣城校区材料工程系<br>107 | 陈妍 | <p>气瓶选用塑料管，容量老化脱落，未使用的钢瓶无安全帽、防震圈等安全措施。</p> | 已<br>整<br>改 | <p>已安装防震圈和安全帽</p> |

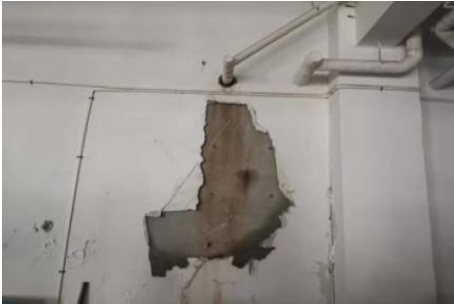
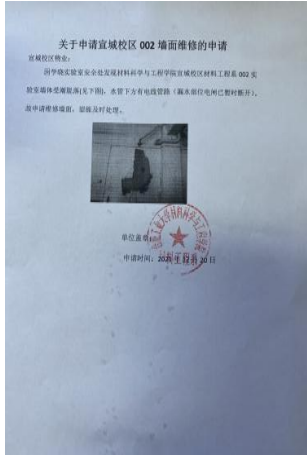
| 材料科学与工程学院<br>宣城校区材料工程系<br>002 实验室 | | <p>墙体受潮脱落，水管下方有电线管路（漏水部位电闸已暂时断开）。</p> | 整<br>改<br>中 | <p>经宣城校区物业多次维修，目前无受潮漏水现象。</p> |
