## 2021 年 12 月安全隐患整改情况

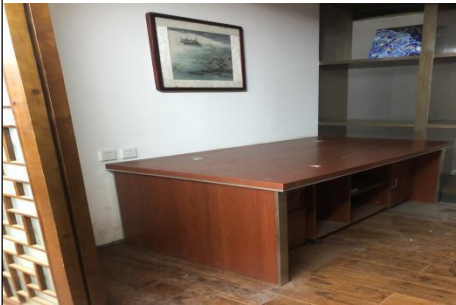
| <p>建筑与艺术学院<br/>015 室<br/>雕塑实验室</p> | <p>陈贤</p> | <p>油漆喷料与大量易燃的纸箱、木料集中堆放</p> | <p>已整<br/>改</p> | |

| | | | | <p>已将易燃物品清理，<br/>并将储藏室整理干净</p> |

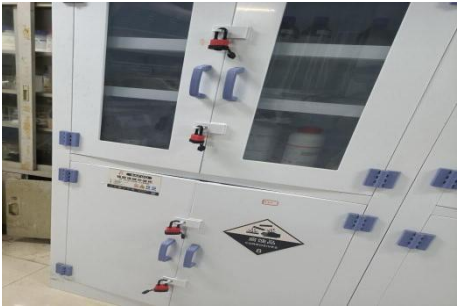
| | | 普通文件柜存放管控类化学试剂（丙酮、硝酸等） | | |

| 材料科学与工程学院<br>(材料楼 808 室) | 石敏 | <p></p> | 已<br>整<br>改 | <p>已放入专用柜</p> |

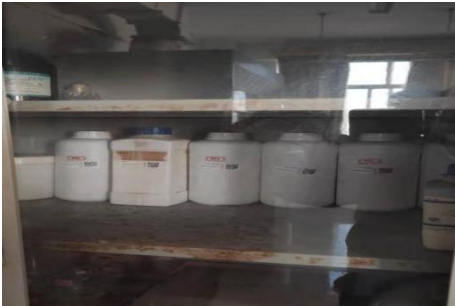
| | | 普通文件柜存放管控类化学试剂(过氧化苯甲酰) | | |

| 材料科学与工程学院（材料楼 811 室） | 王雷<br>张发宝 | | 已<br>整<br>改 | <p>过氧化苯甲酰存量少，现已消耗完毕，以后按规定储存</p> |

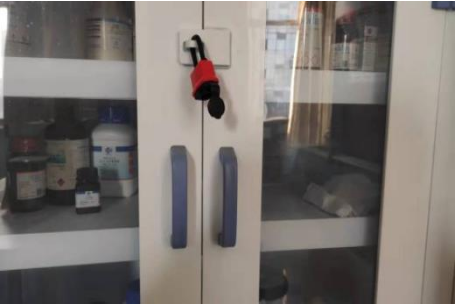
| | | <p>PP 防腐柜存放管制类化学品（丙酮、重铬酸钾）</p> | | |

| <p>材料科学与工程学院<br/>(材料楼 811 室)</p> | <p>王雷<br/>张发宝</p> | | <p>已<br/>整<br/>改</p> | <p>已放入专用柜双锁管理</p> |

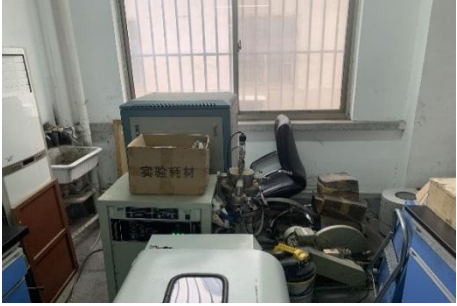
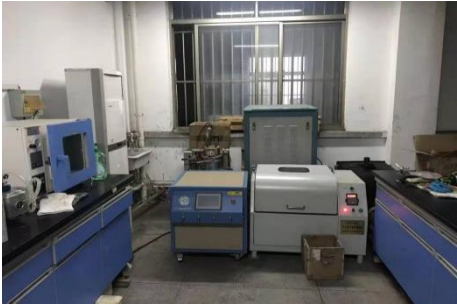
| 材料科学与工程学院<br>(材料楼 S106 室) | 张博/<br>钟志宏 | <p>实验室存放大量设备、物品，阻挡消防通道</p> | 已<br>整<br>改 | <p>已整理</p> |

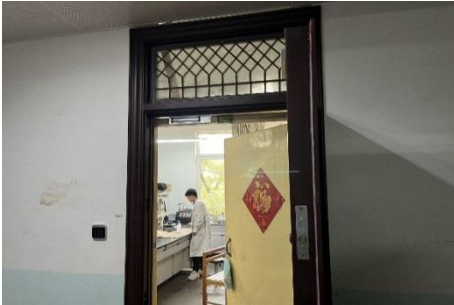
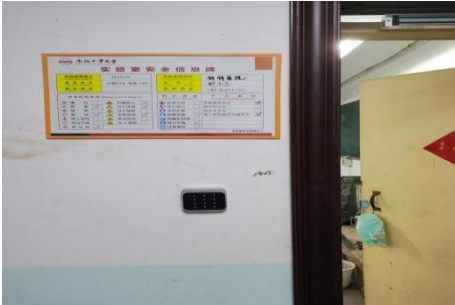
| 材料科学与工程学院<br>(西教学楼 407 室) | 钟志宏 | <p data-bbox="824 582 1128 611">实验室未张贴安全信息牌</p> | 已<br>整<br>改 | <p data-bbox="1473 582 1697 611">已张贴安全信息牌</p> |

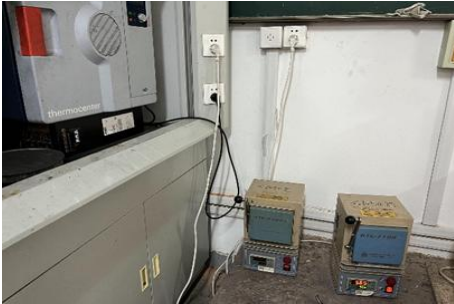
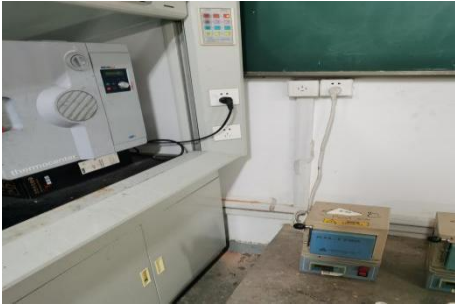
| 材料科学与工程学院<br>(西教学楼 407 室) | 钟志宏 | <p data-bbox="824 1037 1128 1066">大功率设备从通风橱取电</p> | 已<br>整<br>改 | <p data-bbox="1458 1037 1711 1110">已整改，并禁止从通<br/>风橱取电</p> |

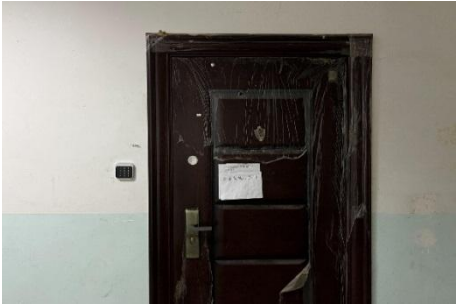
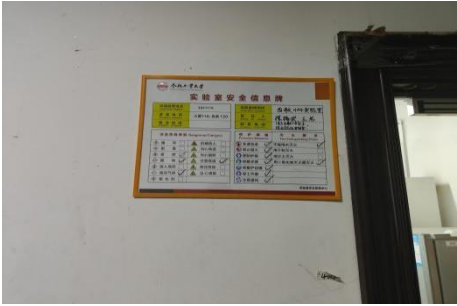
| 材料科学与工程学院<br>(西教学楼 404 室) | 王岩 | <p>实验室未张贴安全信息牌</p> | 已<br>整<br>改 | <p>已张贴安全信息牌</p> |

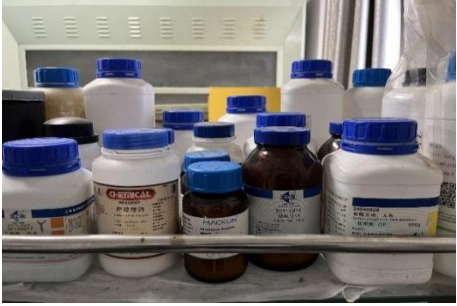
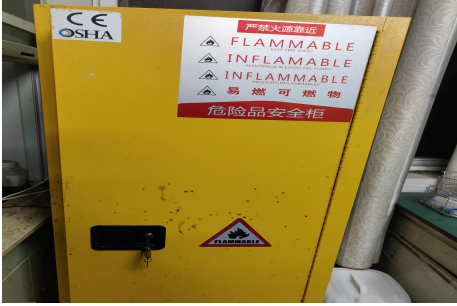
| 材料科学与工程学院<br>(西教学楼 404 室) | 王岩 | <p>管控化学品（硼氢化钠）存放不符合规范要求</p> | 已<br>整<br>改 | <p>已按规定将危险化学品硼氢化钠存放在试剂柜中，双锁双人管理</p> |

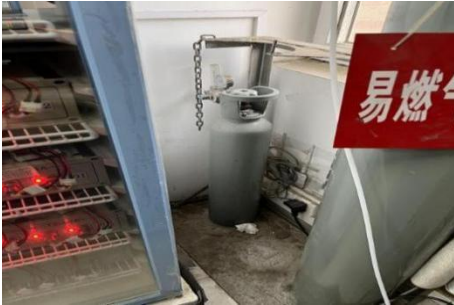
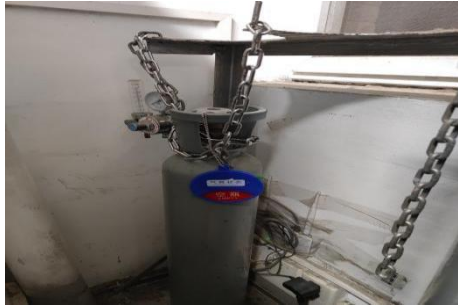
| 材料科学与工程学院<br>(西教学楼 404 室) | 王岩 | <p>气体钢瓶未固定，无状态信息牌</p> | 已<br>整<br>改 | <p>气瓶已固定，并按规<br/>定悬挂使用状态信息<br/>牌</p> |

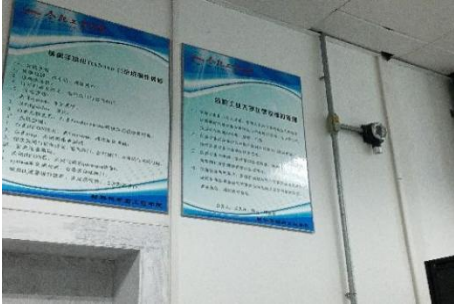
| 材料科学与工程学院<br>材料楼<br>先进功能材料<br>102 室 | 杨新宇 | <p>操作规程张贴位置太高</p> | 已<br>整<br>改 | <p>已在靠近设备处再次<br/>张贴</p> |

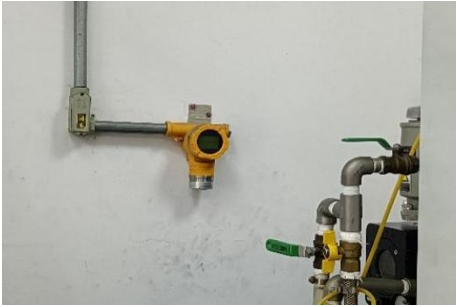
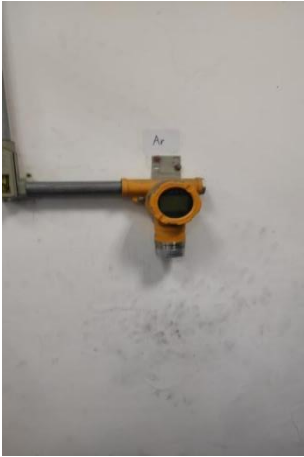
| 材料科学与工程学院<br>材料楼<br>N1（2）室 | 杨新宇 | <p>探测器无探头种类标识</p> | 已<br>整<br>改 | <p>已标识</p> |

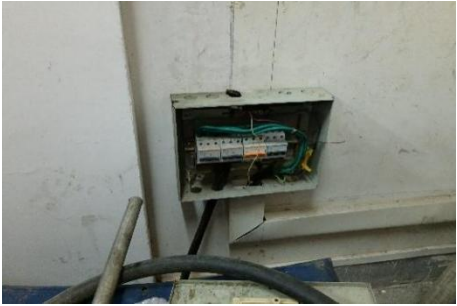
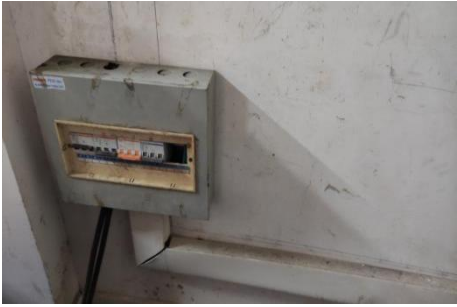
| 材料科学与工程学院<br>材料楼<br>工程中心<br>N1(4) | 夏永红 | <p>配电箱废弃不用未拆除</p> | 已<br>整<br>改 | <p>已维修</p> |

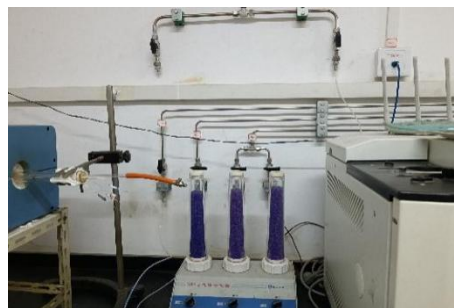
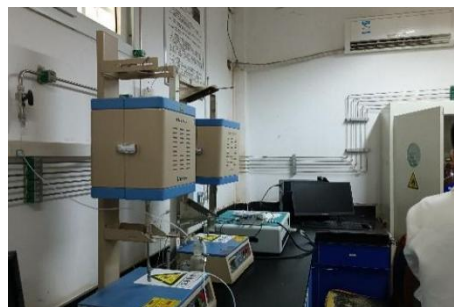
材料科学与工程学院  
材料楼  
N201

无通排风、无气体浓度报警器

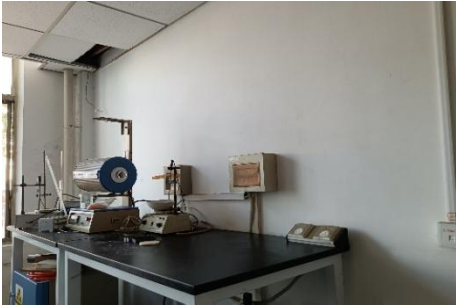
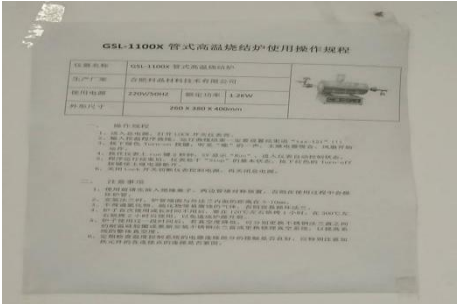
| <p>材料科学与工程学院<br/>材料楼<br/>N206</p> | <p>洪涛、<br/>王永红</p> | <p>无操作规程</p> | <p>已整改</p> | <p>操作规程已制定</p> |

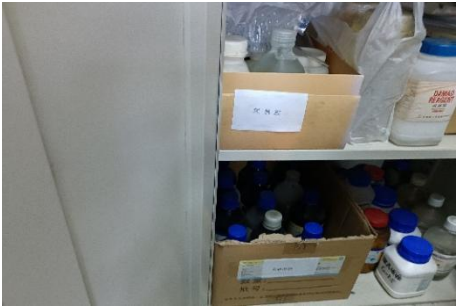
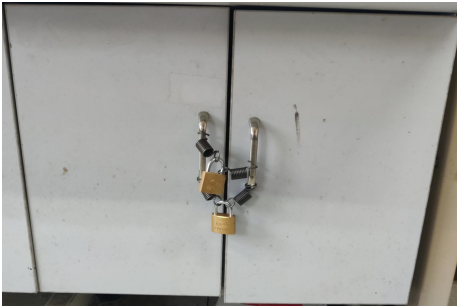
| 材料科学与工程学院<br>材料楼<br>压电陶瓷工艺室<br>N210 | 付健 | <p>有大量的氢氟酸</p> | 已<br>整<br>改 | <p>实行双锁管理</p> |

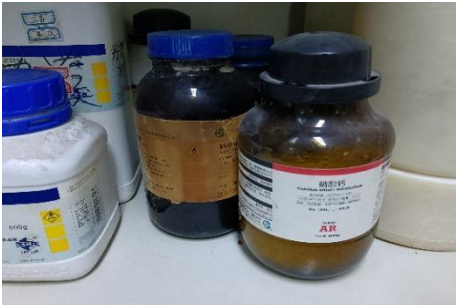
| 材料科学与工程学院<br>材料楼<br>铁电综合分析室<br>N209 | 付健 | <p>文件柜中存放易制爆试剂硝酸钙</p> | 已<br>整<br>改 | <p>已将硝酸铅等易制爆试剂整理出来，实行双锁管理。</p> |
